Caracterização Mecânica de Paredes Antigas de Alvenaria. Um Caso de Estudo no Centro Histórico de Bragança.

RESUMO

Este artigo refere algumas técnicas, de carácter não-destrutivo, actualmente disponíveis, para a caracterização *in-situ* do estado das alvenarias antigas do ponto de vista mecânico-estrutural. Faz-se a análise e comentários dos resultados da sua aplicação num edifício antigo, com paredes estruturais em alvenaria de pedra, inserido no Centro Histórico de Bragança.

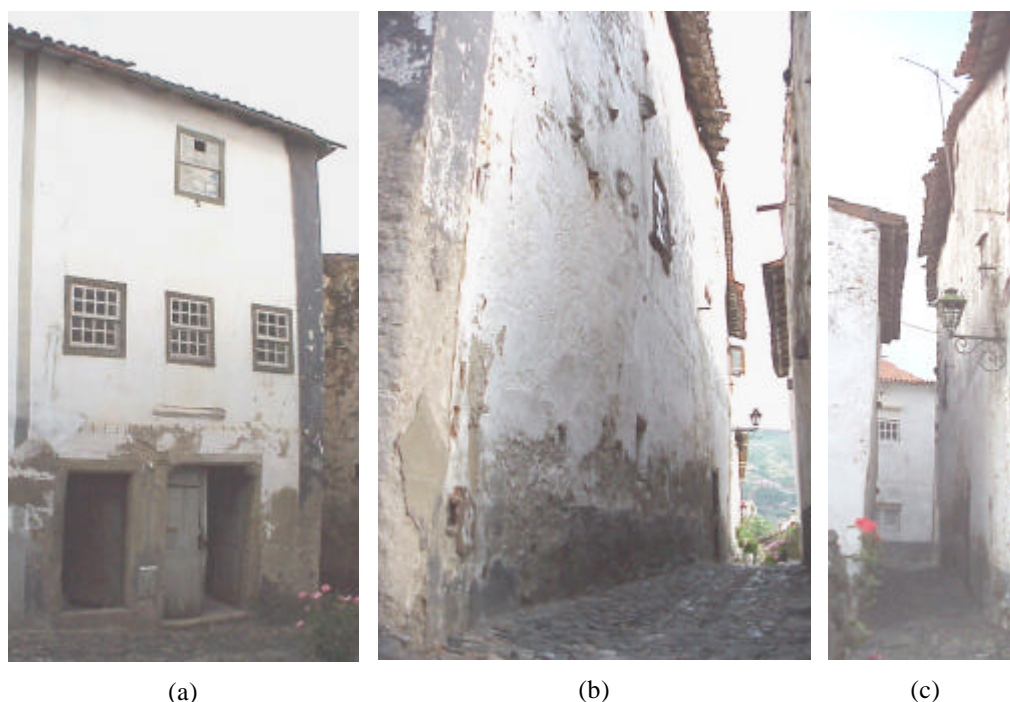
Figura 2.2 - Aspecto exterior das fachadas do edifício (caso de estudo): (a) fachada principal; (b) fachada lateral (vista N-S); (c) fachada lateral (vista S-N).

As paredes divisórias interiores são de alvenaria de pedra, no rés-do-chão, e de tabique, não-fasquiado no 1º piso e fasquiado no 2º piso. O estado de conservação geral da estrutura, evidenciado por um conjunto de patologias que se distribuem de forma generalizada por toda a construção, é deficiente. As paredes apresentam deformações excessivas e um conjunto de fendas de espessura variável, algumas sintomáticas de separação entre paredes ortogonais. Desta forma parece justificada a necessidade de uma avaliação da integridade estrutural e a caracterização mecânica da alvenaria das paredes.

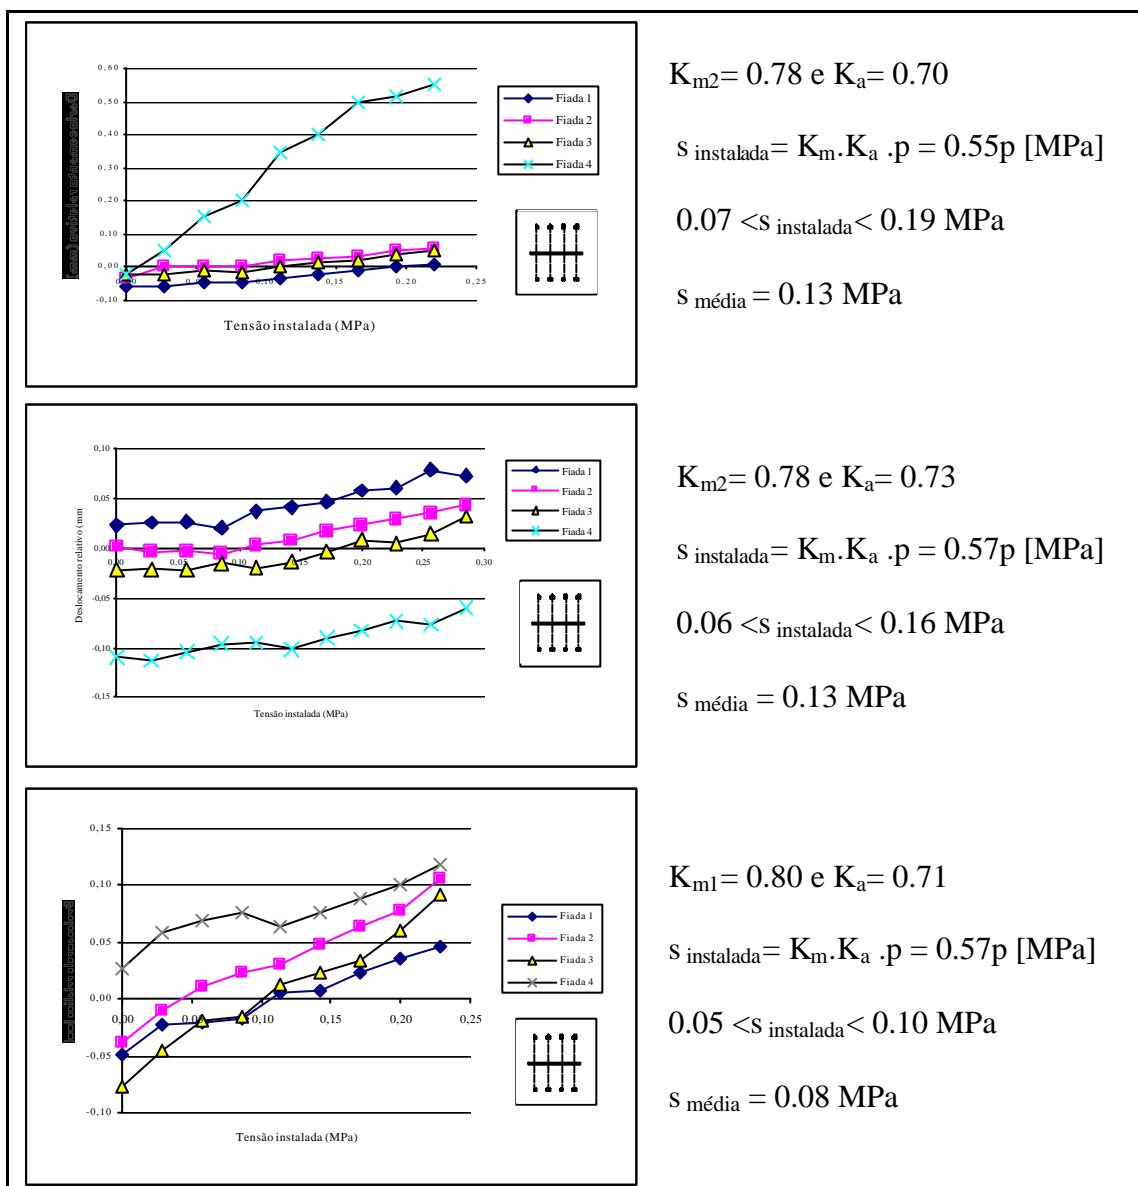
A análise dos resultados permite concluir, como era expectável, que face à heterogeneidade material e morfológica, a distribuição de tensões aplicadas na secção da parede não é uniforme. No entanto, os valores médios da tensão instalada que parecem restituir a distância inicial entre miras resumem-se na Figura 3.7, reproduzindo bem os valores esperados da Tabela 3.1.

Figura 3.7- Andamento dos deslocamentos relativos entre miras em função da tensão instalada (valores corrigidos) na janela 1, 2 e 3.

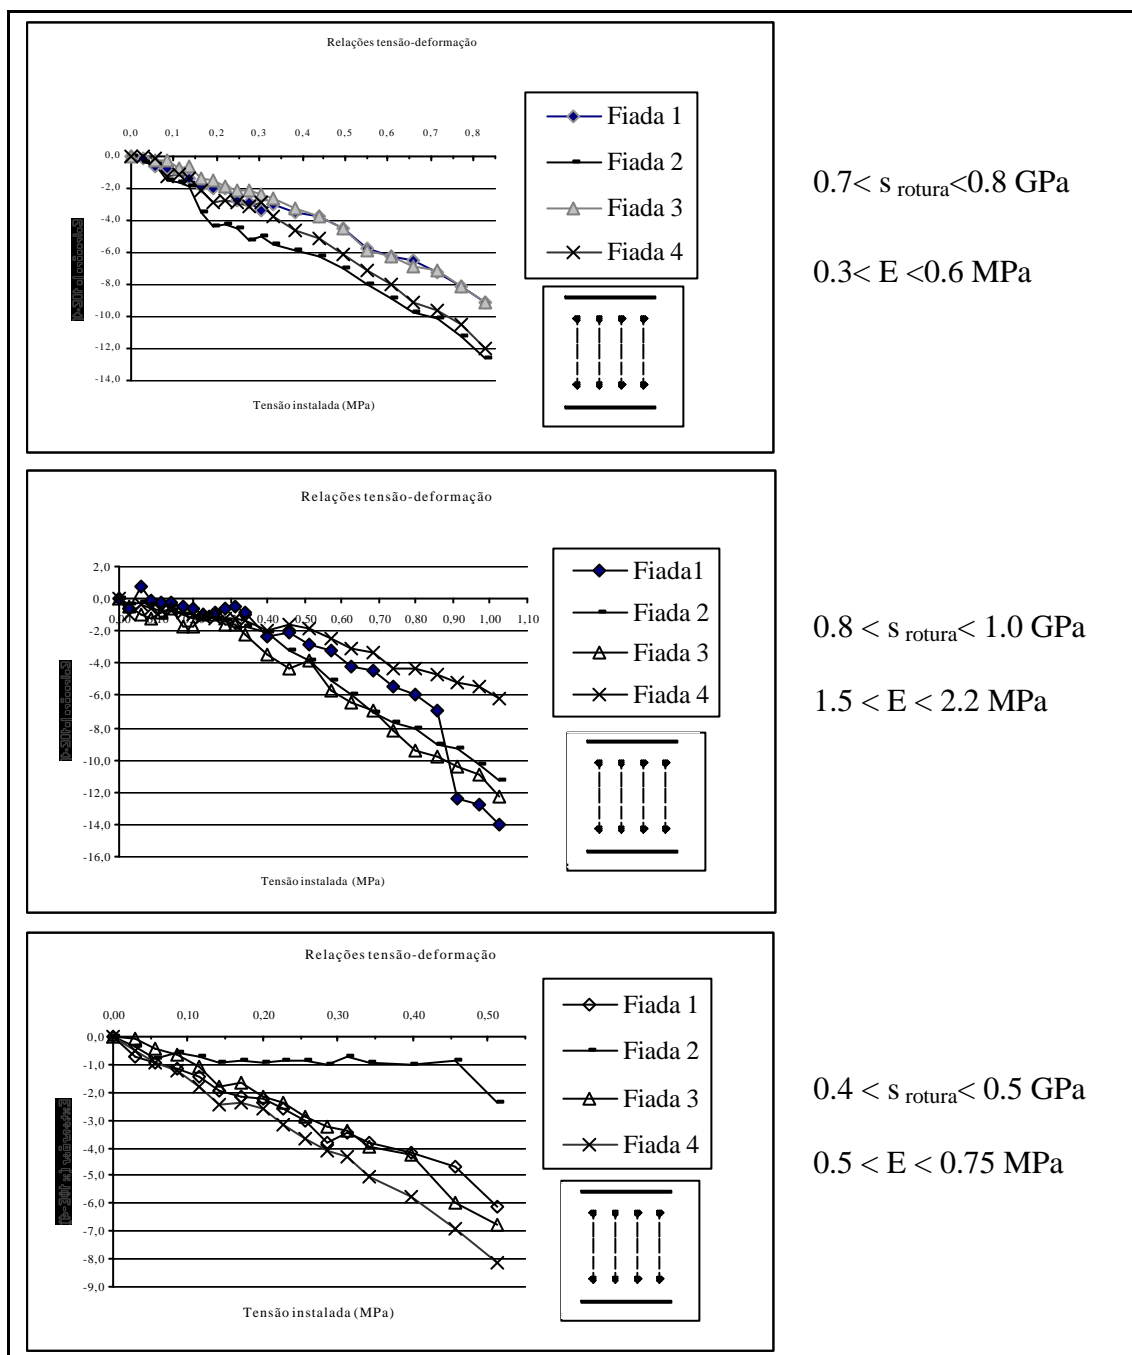
Os ensaios de macacos duplos realizaram-se com incrementos sucessivos de pressão até ocorrer a rotura da alvenaria (manifestada pela ausência de reacção à aplicação de tensão no macaco). As relações tensões-extensões obtidas dos ensaios (valores de tensão corrigidos), que se representam na Figura 3.8 permitem estimar dois parâmetros mecânicos da alvenaria: (i) o módulo de elasticidade; (ii) a tensão de rotura à compressão.

Figura 3.8 - Relações tensões-extensões da alvenaria avaliadas na janela 1, 2 e 3.

Relativamente às características mecânicas da alvenaria, a análise dos resultados permite confirmar aquilo que a inspecção visual parecia prever. Com efeito, a alvenaria da janela 2, apresenta melhores propriedades que os outros casos inspeccionados.

Os valores de tensão instalados são moderados face às características mecânicas evidenciadas pela alvenaria das paredes. Com efeito, os valores estimados para a tensão de rotura permitem concluir que a capacidade resistente da alvenaria à compressão, é, sob a acção do peso próprio, cinco a oito vezes superior aos valores da tensão instalada. A segurança da alvenaria das paredes, como material, para tensões verticais parece assim estar assegurada.
